**Caracterização Tecnológica das Rochas e
Mosaicos das Varandas Térreas do
Theatro Municipal do Rio de Janeiro**

TRABALHO DE CONCLUSÃO DE CURSO

2018

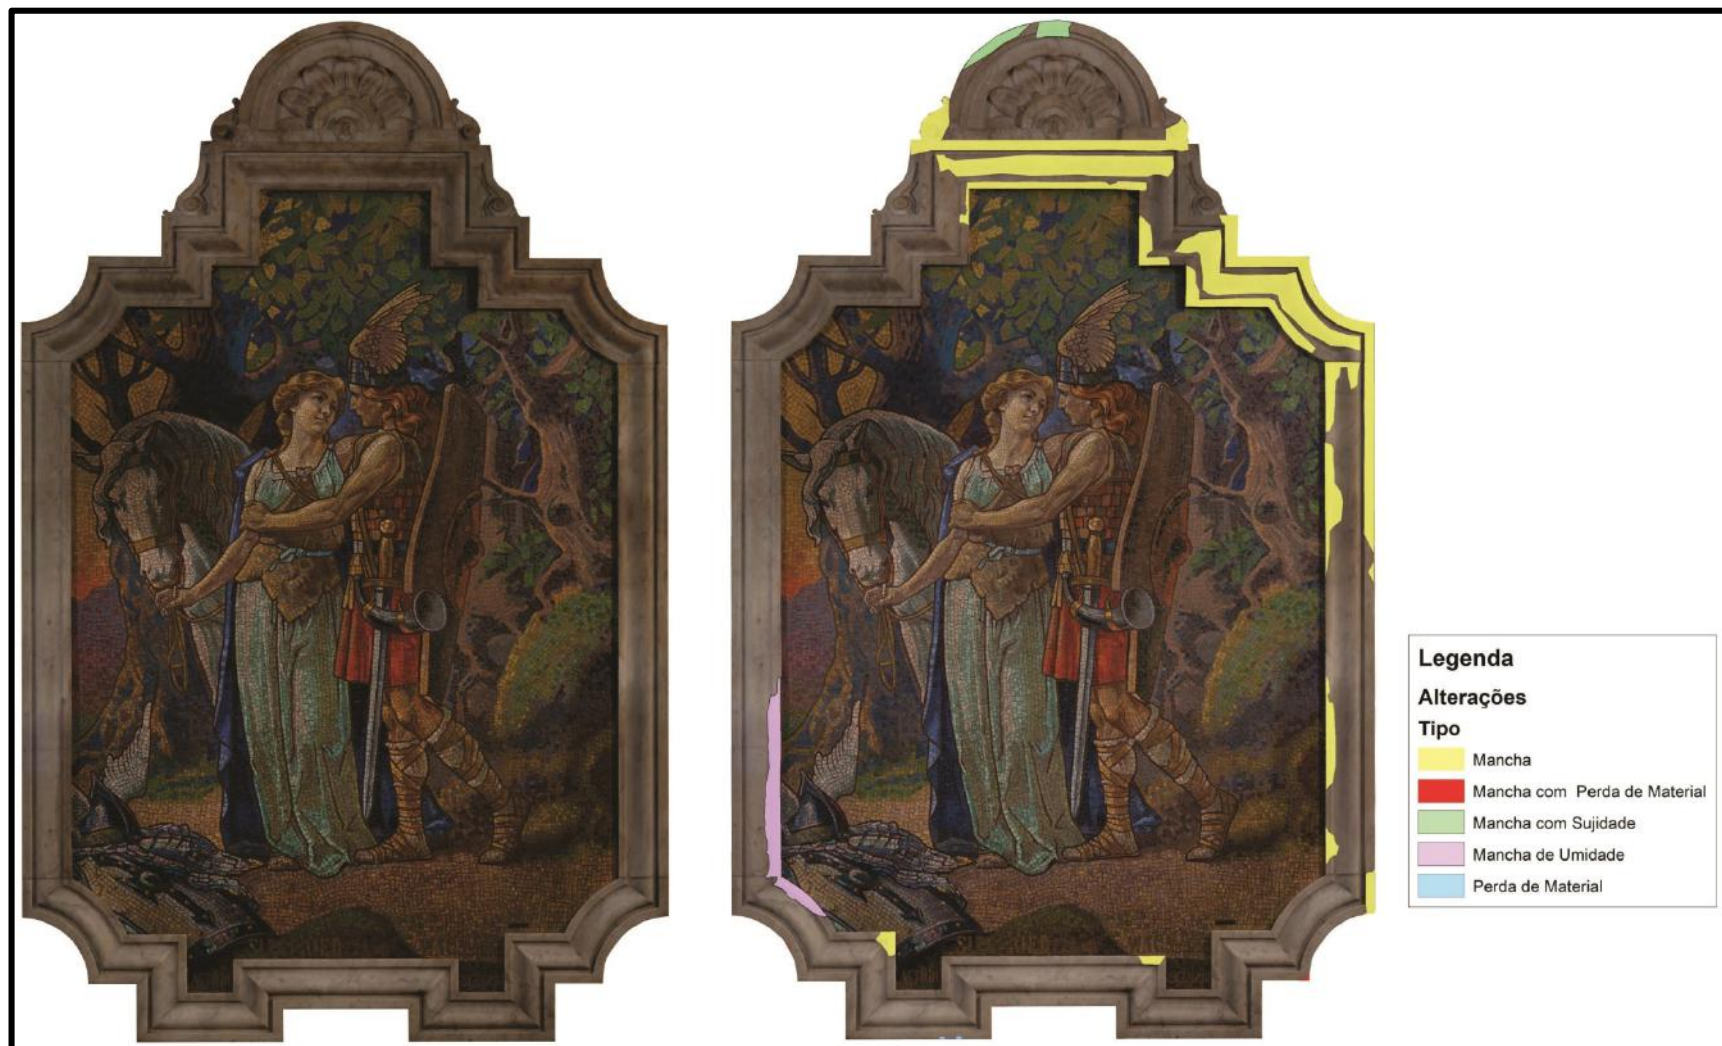
Figura 50: Mapa de danos do Painel M14 "Wagner". Fonte: Adaptado de Adolfo Vila (2018).

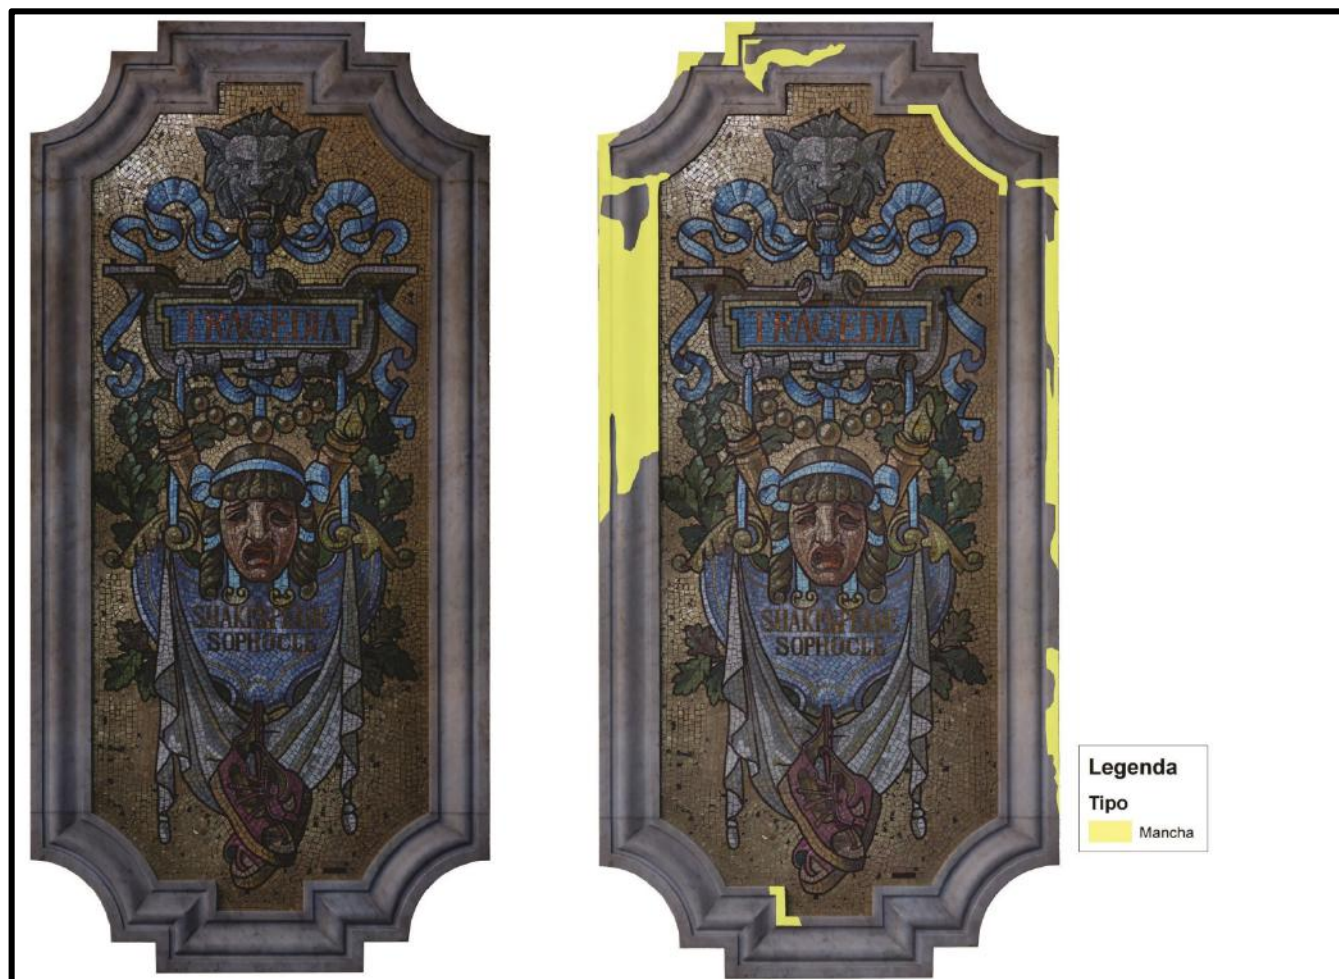
Figura 51: Mapa de danos do Painel M15 "Tragédia". Fonte: Adaptado de Adolfo Vila (2018).

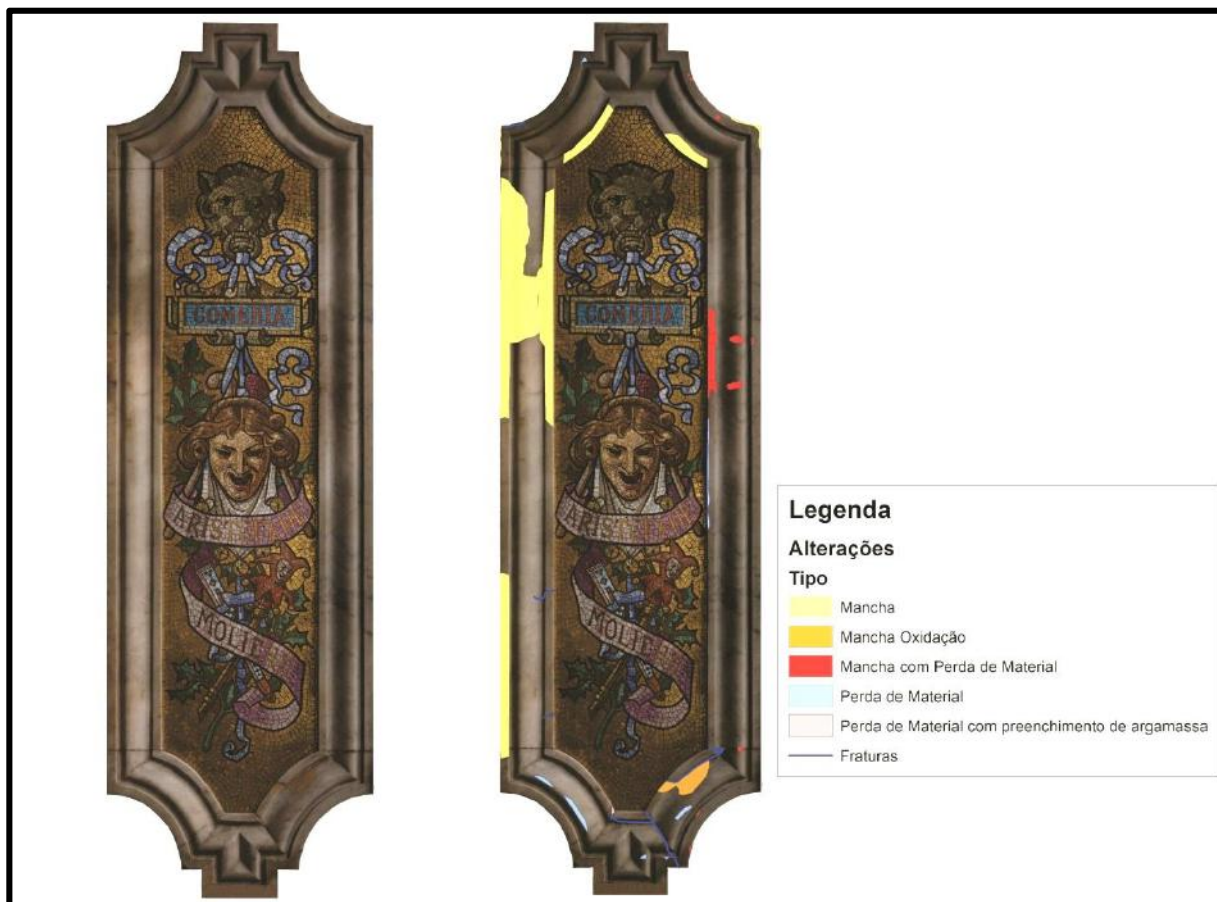
Figura 52: Mapa de danos do Painel M16 "Comédia". Fonte: Adaptado de Adolfo Vila (2018).

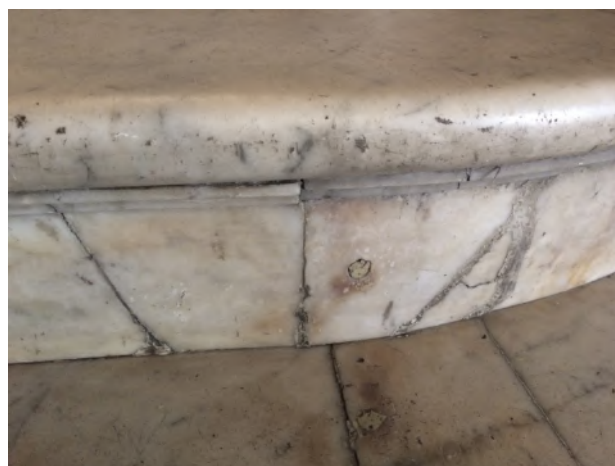
Figura 53: Fraturas ortogonais e oblíquas com e sem preenchimento de argamassa e manchas nos degraus.

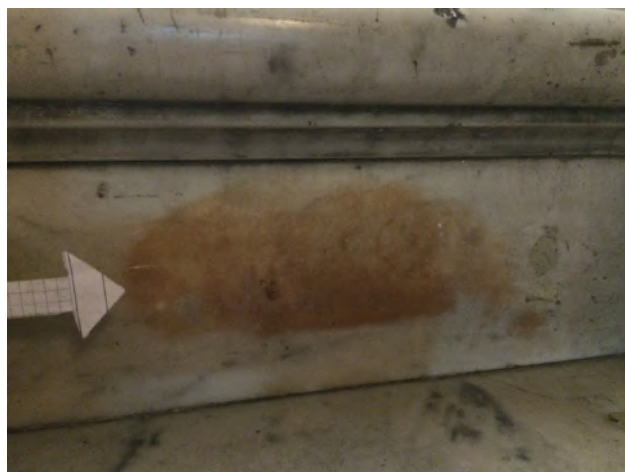
Figura 54: Mancha de oxidação na escadaria.

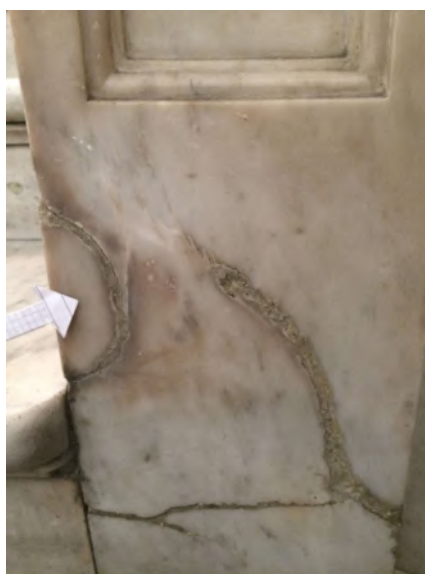
Figura 55: Manchas e fraturas no mármore do corrimão.

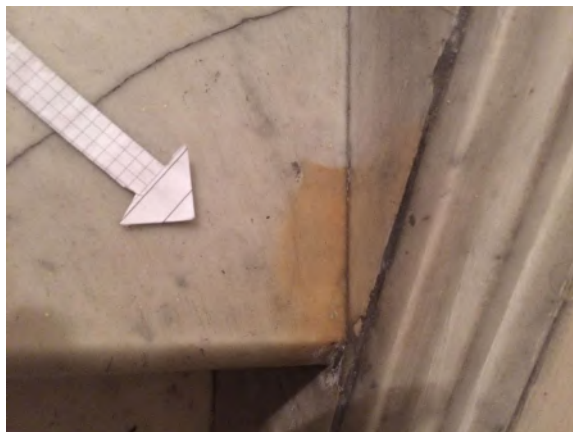
Já na escadaria de mármore da varanda Rio Branco os danos observados não diferem muito dos encontrados na da Treze de Maio. Quanto às alterações cromáticas predominam as manchas de oxidação (Fig. 56) e algumas de umidade nos degraus. As manchas de coloração amarronzada ocorrem principalmente no corrimão (Fig. 57). Há fraturas, principalmente nos primeiros degraus, sem uma orientação preferencial. Em alguns pontos nota-se o reparo feito com argamassa ou resina, principalmente onde existem fraturas (Fig. 58). Ocorre perda de material por conta da circulação de pessoas na área e por impacto mecânico (Fig. 59) nos degraus e nas arestas do corrimão.

Figura 56: Mancha de oxidação e fratura no degrau.

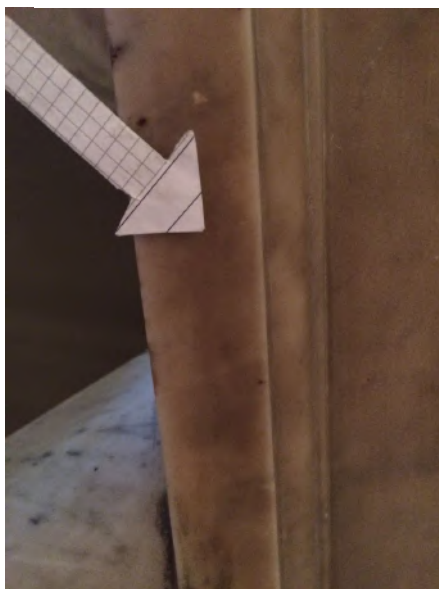
Figura 57: Manchas com sujeira no corrimão da escadaria.

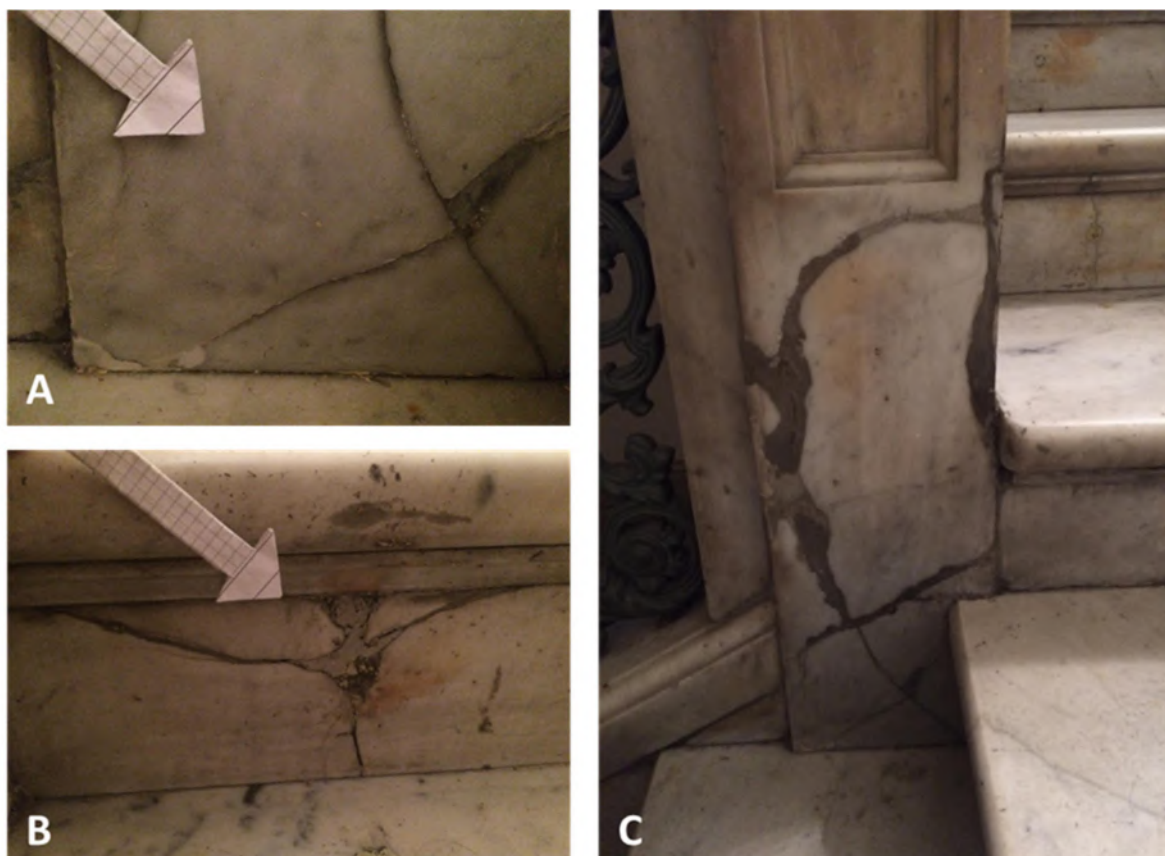
Figura 58: Fraturas preenchidas com argamassa nos degraus (A e B) e no corrimão (C).

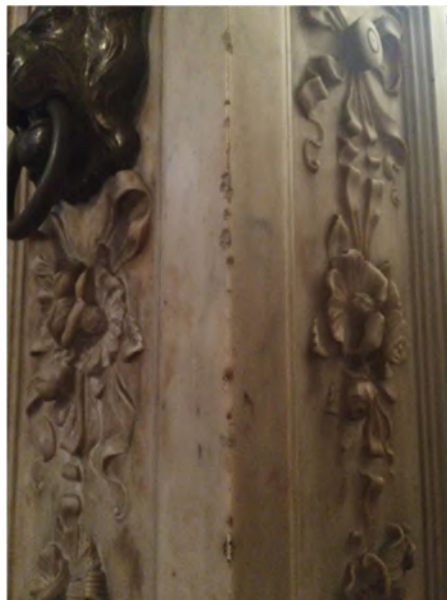
Figura 59: Marcas de perda de material na aresta e manchas no corrimão da escadaria.
